ROMVLA 12-13, 2013-2014, págs. 155-182
ISSN: 1695-4076

ANÁLISIS FUNCIONAL Y PUESTA EN VALOR DEL CONJUNTO TERMAL DE HERRERA (SEVILLA)

FUNCTIONAL ANALYSIS AND VALUATION OF THE BATHS OF HERRERA (SEVILLA)

Alejandro Vera Fernández

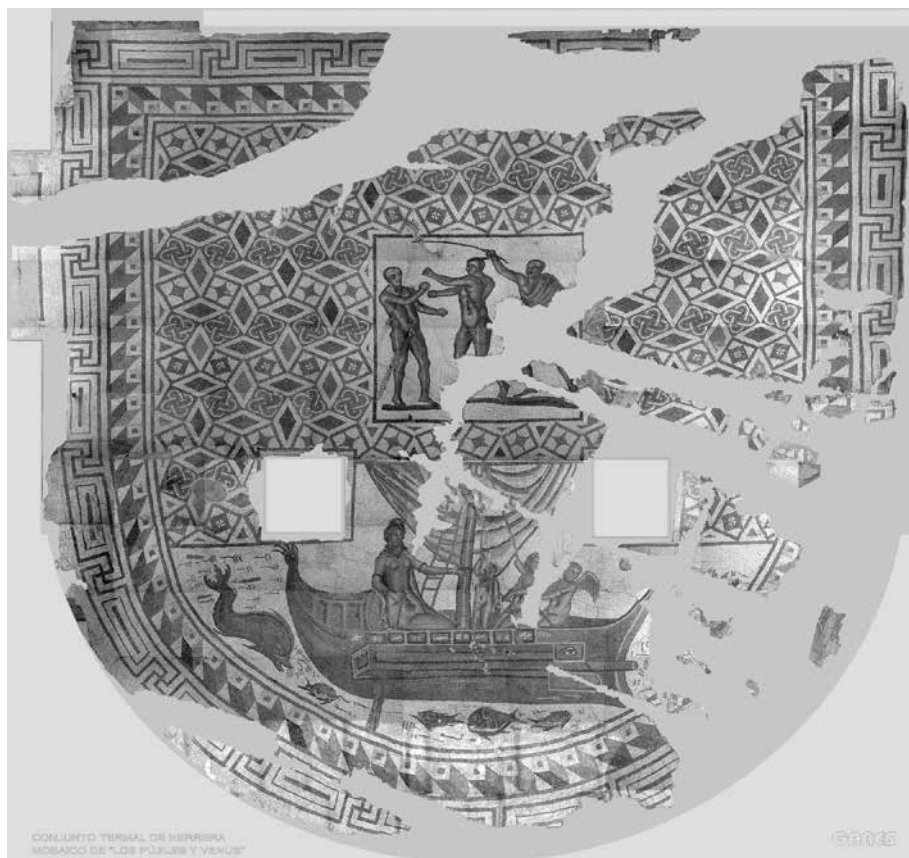
Fig. 5. Mosaico de la habitación 10.

La habitación lindaba al *norte* con la H-9, al *oeste* con los pasillos H-2, H-5 y con la trasera de la H-4 (piscina abierta hacia la H-3), y al *sur* con la H-11. Sin embargo la intervención de 1990 no agotó registro hacia el *este* de la sala. Por lo tanto, seguimos el pavimento de *opus tesellatum* buscando su límite *este*, ante la sorpresa de que los púgiles no conformaban la escena central de la habitación, sino que ésta se extendía varios metros, rematada por un ábside (fig. 5).

El mosaico se adapta a la perfección a las basas de dos columnas o pilares, ya desaparecidos, que separaban el espacio cuadrangular de la sala del área semicircular que del ábside, y que al margen de una función decorativa secundaria, participaría de la estabilidad estructural de la sala.

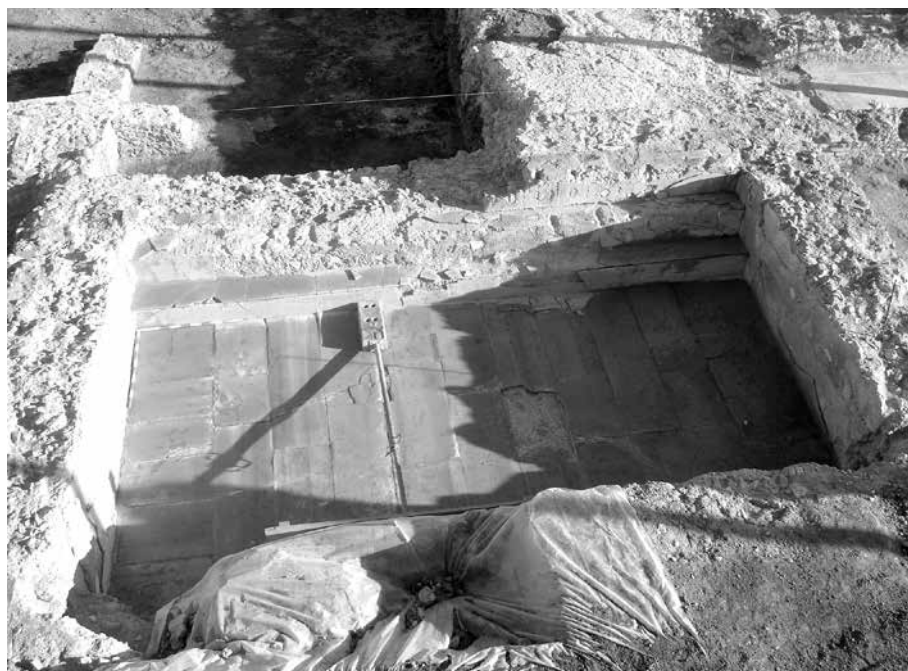
Fig. 8. Vista de la piscina fría H-7.

Ocupa la totalidad del lado *sureste* de la estancia H-3, desde la que se accedería a través de unos amplios escalones contruidos a lo largo del lado *noroeste* de la piscina. Se trata de una piscina rectangular que se abre a la sala de distribución de piscinas desde uno de sus lados mas largos. Se encontraba aplacada en su totalidad con grandes placas de mármol blanco (*fig. 8*). El acceso desde la sala de distribución estaría flanqueado por dos columnas adosadas a la pared.

Se trata de una piscina de agua fría, *frigidarium*, ya que no se han registrado elementos relacionados con su climatización (ni *bipocaustum* ni toberas). Además se encuentra bien aislado del ambiente cálido localizado en la piscina cálida (H-13) con la que linda en su lado *suroeste*, por medio de un doble muro

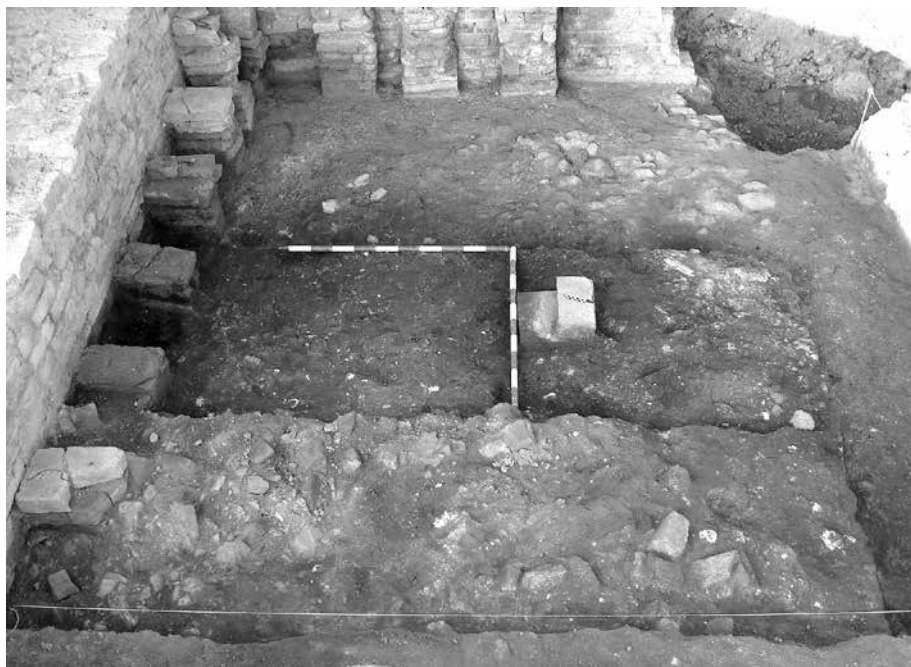
Fig. 9. Hipocaustum de la H-16.

Desgraciadamente pudimos comprobar pronto que se encontraba arrasada en su mitad *norte* por las obras del canal, apreciándose incluso las huellas de las máquinas excavadoras. El grado de arrasamiento de la zona conservada no ha permitido recuperar restos del pavimento original de la habitación, por lo que el registro se ha limitado a los pilares de ladrillos y la estructura que componía una *suspensura* (*bipocaustum*), que permitiría la “climatización” de esta habitación (fig. 9).

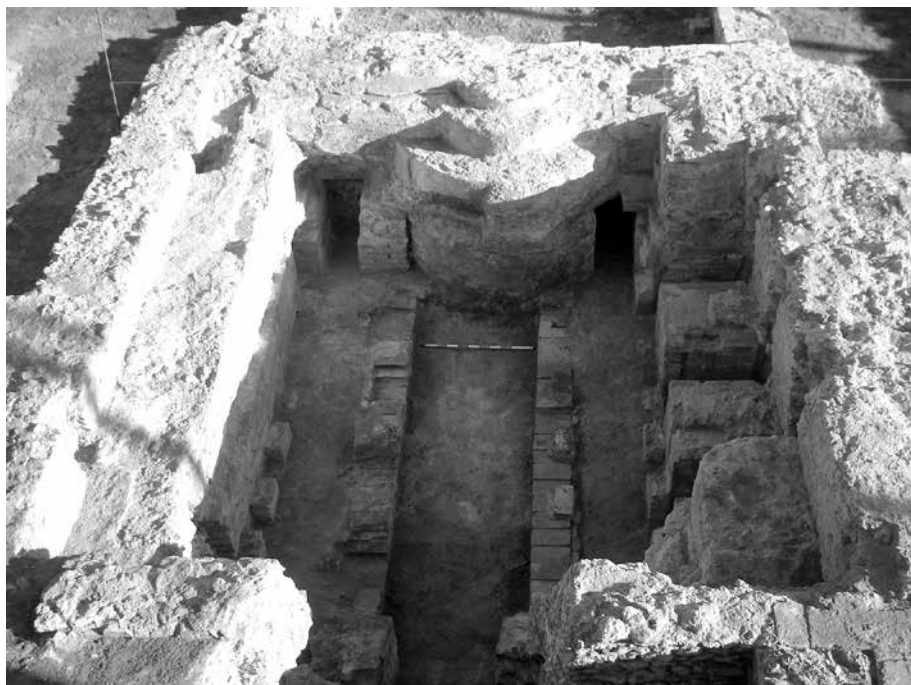
Fig. 11. Hipocaustum de la H-13.

Las grandes dimensiones de esta piscina caldeada (5,80 x 4.80 m.) exige una *suspensura* robusta. Por esta razón, localizamos una estructura con una arcada central y pilares laterales, lo que conforma una estructura con tres “naves” paralelas, la central mas alta que las laterales. Este robusto *hipocaustum* es esencial para soportar el peso que comportara una piscina de estas dimensiones (fig. 11).

En las paredes de la piscina se localizan huellas de toberas que ayudarían a crear un clima muy cálido, climatizando no solo la piscina sino también las paredes de la habitación.

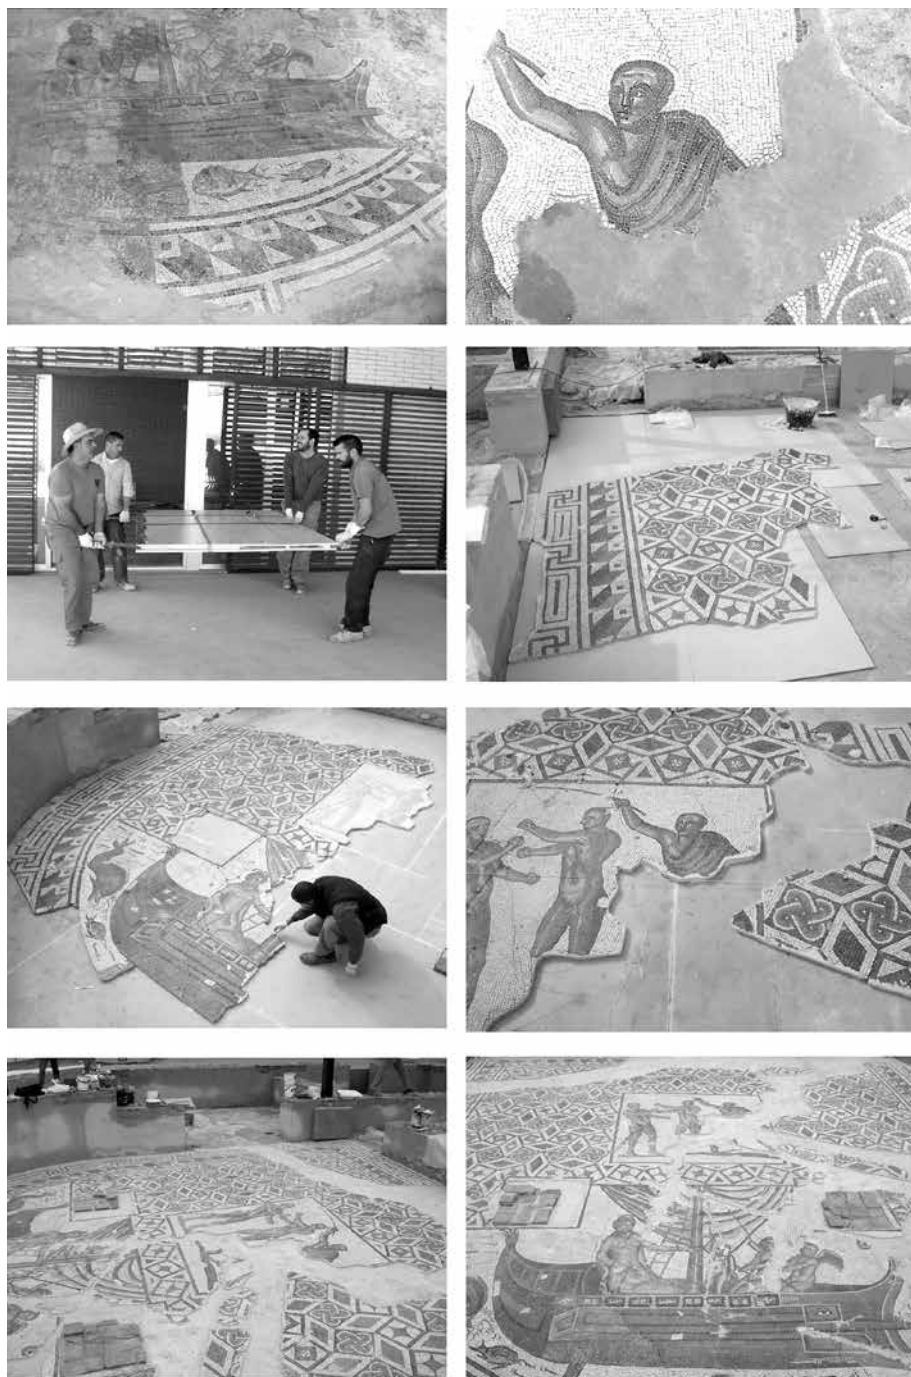
Fig. 14. Restauración del mosaico de la habitación 10.

Al mosaico de la estancia absidata se le realizaría un tratamiento especial debido a la singularidad de la composición y su calidad (*fig. 14*). Se procedería a su extracción, efectuando una limpieza a fondo, tesela a tesela, y se recolocaría sobre una cama inerte de paneles de celdillas que garantizara la eliminación de cualquier daño procedente del terreno y la estabilidad de todos los estratos. Bajo este mosaico se ejecutaría una estructura de drenaje para evitar su anegación en caso de lluvia.

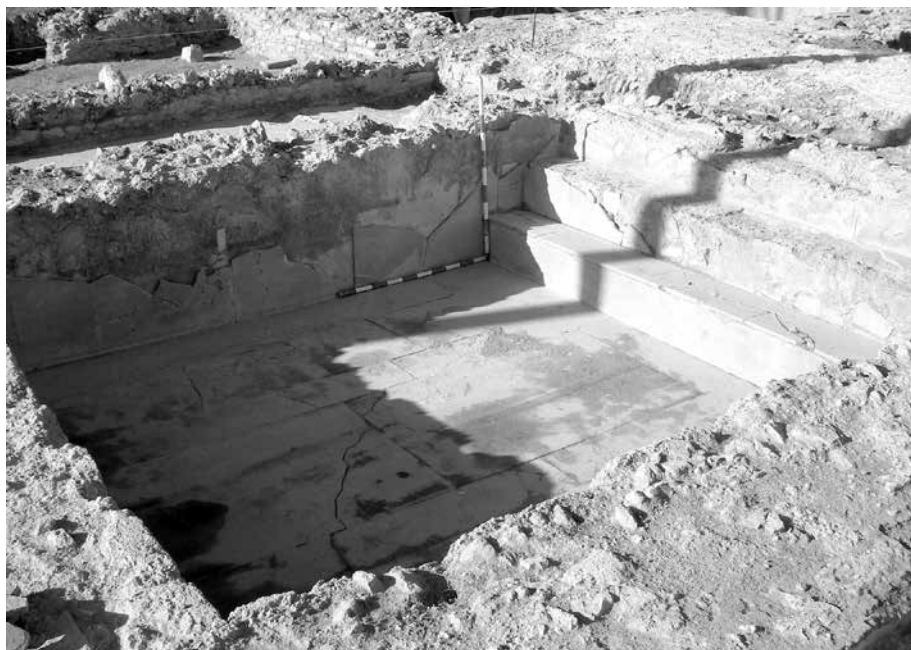
Fig. 15. Puesta en valor del complejo (recrecido de muros).

Para hacer compresible la fábrica original de los muros, se decidió coronar los muros reproduciendo los aparejos originales. De modo que si el muro presentaba un *opus incertum*, el coronamiento se realizaría con mampuestos recogidos del entorno, si por el contrario un muro, o tramo del mismo, utilizaba *opus latericium*, el coronamiento se realizaría utilizando ladrillo romano (fig. 15).

Como paso previo a la construcción de los recrecidos, se procedió a cubrir los restos originales con una capa de mortero de cal y arena que fabricamos in situ, con cal líquida para que fuese lo mas neutra posible. Esta capa permite aislar los muros originales de los recrecidos, ya que el cemento con el que se construyen estos últimos (necesario para darle consistencia) podría afectar a los primeros.
